Adjunto, remito a Ud., para su conocimiento y fines pertinentes, Informe Final N° 172, de 2016, debidamente aprobado, sobre inspección técnica a la obra "Conservación Caleta Pesquera Coquimbo-II Etapa".

## Dirección de Obras Portuarias Región de Coquimbo

Número de Informe: 172/2016  
8 de julio de 2016

INFORME FINAL N° 172 DE 2016, SOBRE  
INSPECCIÓN A LA OBRA PÚBLICA:  
"CONSERVACIÓN CALETA PESQUERA  
COQUIMBO - II ETAPA".

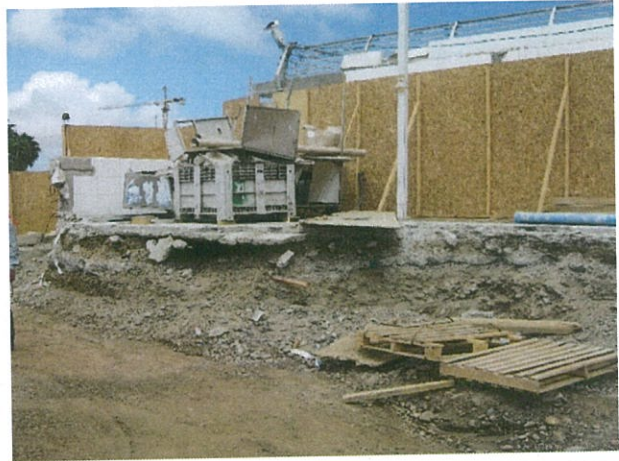
N°	PARTIDA/ ACTIVIDAD/ MATERIA	DETALLE	HALLAZGO	NORMA VULNERADA	RESPALDO	RESPUESTA DEL SERVICIO	CONCLUSIÓN
1	Orden y limpieza general de la obra	Mantenimiento del área de trabajo en orden, libre de escombros y materiales ajenos a los requeridos para el correcto desarrollo de las faenas.	Se constató la falta de orden y limpieza en áreas de circulación, encontrándose materiales distribuidos en las zonas de tránsito, sin mediar elementos de seguridad que les resguardaran.	Artículo 11 del decreto N° 594, de 2000, del Ministerio de Salud, Reglamento sobre Condiciones Sanitarias y Ambientales Básicas en los Lugares de Trabajo.	Fotografías N° 1 y 2, Anexo N° 2.	Al respecto, el servicio señala que con posterioridad a la fiscalización efectuada por este Organismo de Control, la Dirección General de Obras Públicas emitió el oficio N° 342, de 15 de marzo de 2016, en la que indica medidas de mitigación de ocurrencia de accidentes y señala las respectivas responsabilidades en política de seguridad y salud ocupacional en futuros contratos.	En razón de las acciones adoptadas por ese servicio, y en el entendido que las medidas dispuestas se aplicarán en los futuros contratos que esa dirección ejecute, la observación se subsana.

Fotografía N° 2 – 11/01/2016: Escombros y desorden en área de trabajo.

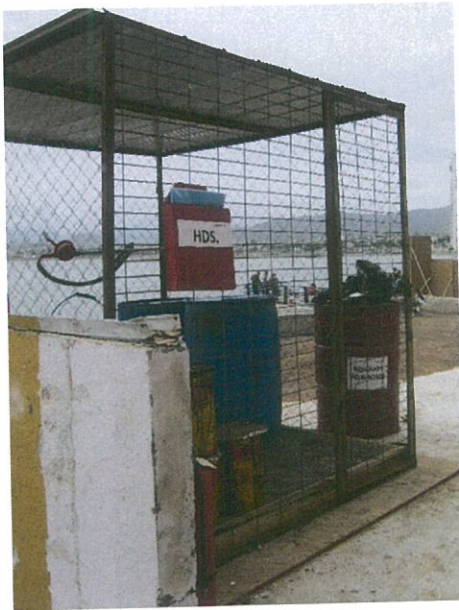
N°	PARTIDA/ ACTIVIDAD/ MATERIA	DETALLE	HALLAZGO	NORMA VULNERADA	RESPALDO	RESPUESTA DEL SERVICIO	CONCLUSIÓN
2	Jaula de residuos peligrosos	Área delimitada a través de rejas, donde se almacenan los residuos peligrosos propios de la obra.	Se observó que la jaula de residuos peligrosos no se encontraba debidamente rotulada, verificándose además que un tambor de estos elementos se encontraba fuera del citado recinto.	Artículo 24, del decreto N° 78, de 2009, del Ministerio de Salud, Reglamento de Almacenamiento de Sustancias Peligrosas.	Fotografía N° 3, Anexo N° 2.	Al respecto, el servicio expone que con posterioridad a la fiscalización efectuada por este Organismo de Control, la Dirección General de Obras Públicas emitió el oficio N° 342, de 15 de marzo de 2016, en la que indica medidas de mitigación de ocurrencia de accidentes y señala las respectivas responsabilidades en política de seguridad y salud ocupacional en futuros contratos.	En razón de las acciones adoptadas por ese servicio, y en el entendido que las medidas dispuestas se aplicarán en los futuros contratos que esa dirección ejecute, la observación se subsana.

Fotografía N° 3 – 11/01/2016: Jaula de Residuos Peligrosos sin rotulación. Tambor fuera del recinto.

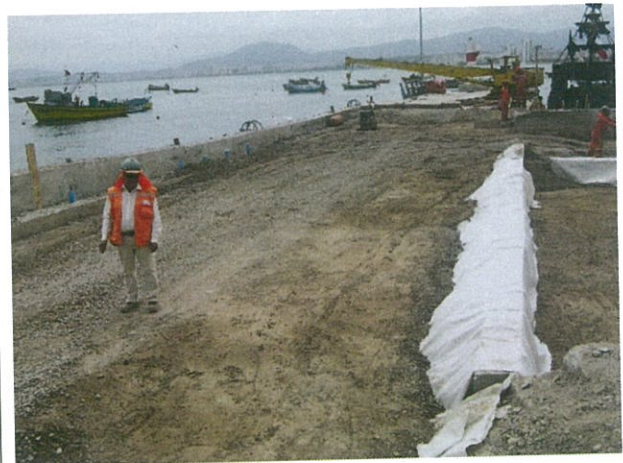
N°	PARTIDA/ ACTIVIDAD/ MATERIA	DETALLE	HALLAZGO	NORMA VULNERADA	RESPALDO	RESPUESTA DEL SERVICIO	CONCLUSIÓN
3	Cierros de la obra, y seguridad de prevención de accidentes.	Correcta ejecución de los cierros que limitan la obra, a razón de resguardar la seguridad del personal y de terceros.	Se constató que en el Sector N° 3, Lanchas, la obra no se encontraba debidamente cerrada ni delimitada, posibilitándose el libre acceso de personas ajenas a las faenas en ejecución.	Artículo 37, del Reglamento sobre Condiciones Sanitarias y Ambientales Básicas en los Lugares de Trabajo.	Fotografías N°s. 4, 5 y 6, Anexo N° 2.	Al respecto, el servicio informa que con posterioridad a la fiscalización efectuada por este Organismo de Control, la Dirección General de Obras Públicas emitió el oficio N° 342, de 15 de marzo de 2016, en la que indica medidas de mitigación de ocurrencia de accidentes y señala las respectivas responsabilidades en política de seguridad y salud ocupacional en futuros contratos.	En razón de las acciones adoptadas por ese servicio, y en el entendido que las medidas dispuestas se aplicarán en los futuros contratos que esa dirección ejecute, la observación se subsana.

Fotografía N° 4 – 11/01/2016: Sector N° 3, Lanchas, al cual es posible acceder dentro de la obra y que se encuentra con daño estructural.

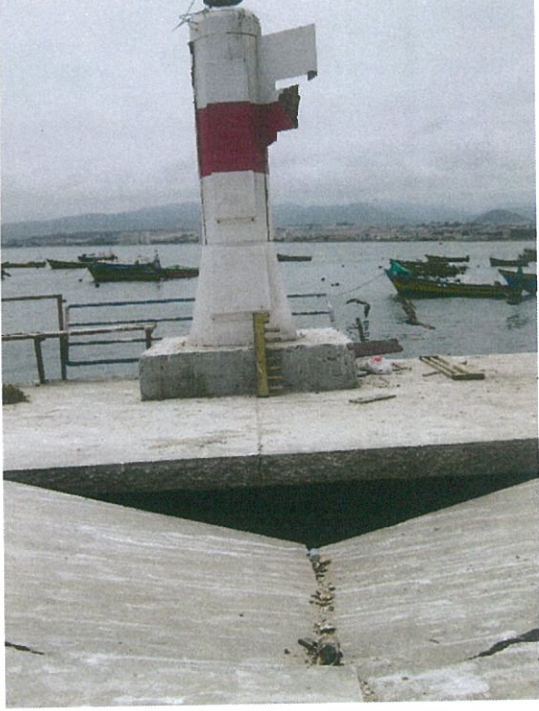
<p>Fotografía N°5 – 13/01/2016: Sector N° 3, Lanchas, sin cierros y con daño en estructuras.</p>	<p>Fotografía N°6 – 11/01/2016: Daño estructural del área a la que se accede por la falta de cierros del sector N° 3, Lanchas.</p>
