**Resumen Ejecutivo Informe Final N° 843, de 2016**

**Objetivo:** La fiscalización tuvo por finalidad verificar la correcta inversión de los fondos públicos del proyecto de inversión "Mejoramiento Borde Costero Playa Las Machas, Bahía Inglesa – Etapa I", en la Dirección de Obras Portuarias de la Región de Atacama, validando aspectos técnicos, administrativos, medioambientales, de prevención de riesgos y de control interno, además de la realización del respectivo examen de cuentas.

INFORME FINAL N° 843, DE 2016, SOBRE  
AUDITORÍA A LA INVERSIÓN EN  
INFRAESTRUCTURA A LA OBRA  
"MEJORAMIENTO BORDE COSTERO  
PLAYA LAS MACHAS, BAHÍA INGLESA –  
ETAPA I", CONTRATADA POR LA  
DIRECCIÓN DE OBRAS PORTUARIAS DE  
LA REGIÓN DE ATACAMA.

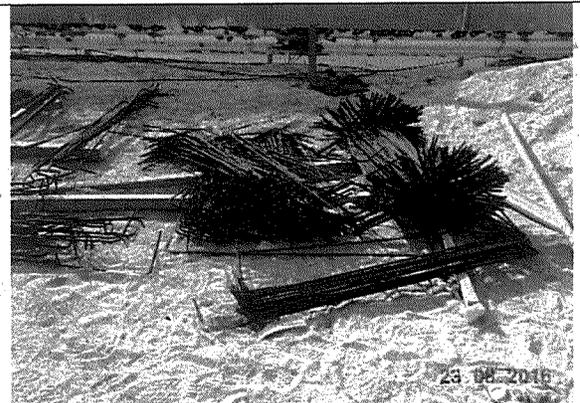
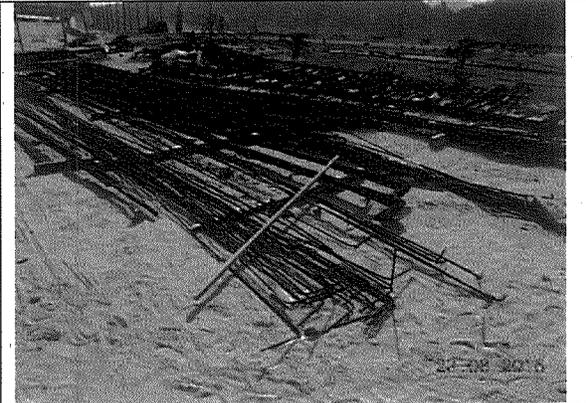
<p>23-08-2016</p>
<p>Fotografía N° 1: Barras de acero almacenadas en contacto con el suelo.</p>	<p>Fotografía N° 2: Barras de acero almacenadas en contacto con el suelo.</p>

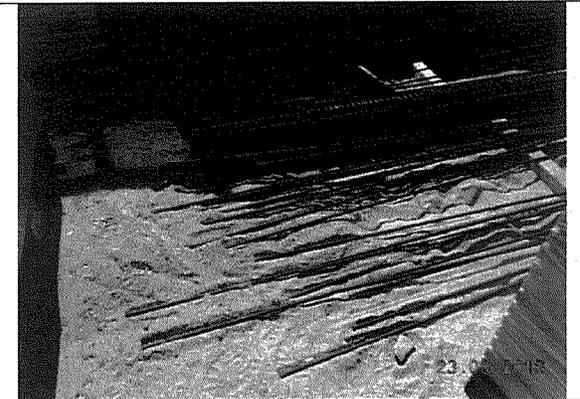
<p>Fotografía N° 3: Barras de acero almacenadas en contacto con el suelo.</p>	<p>Fotografía N° 4: Radier base de hormigón de los pavimentos de baldosas con presencia de grietas.</p>

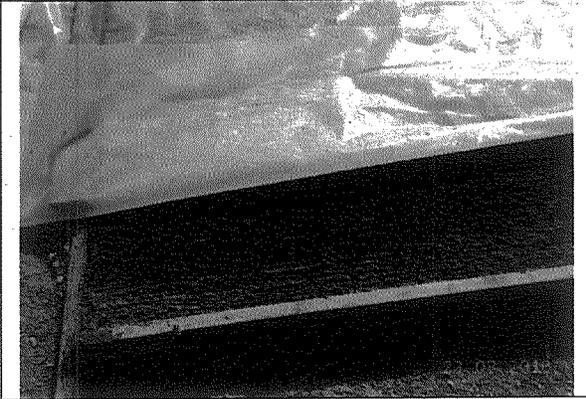
El radier base de hormigón de los pavimentos de baldosas de varios sectores de los tramos 6 y 7 de la obra se encuentra agrietado, sin que los trabajos se encuentren concluidos con apego a las técnicas y al arte de la construcción, en contravención a lo dispuesto en el artículo 5.5.1 de la Ordenanza General de Urbanismo y Construcciones, OGUC, contenida en el decreto N°47, de 1992, del Ministerio de Vivienda y Urbanismo, MINVU, además del precitado principio de control contenido en los artículos 3° y 11 de la ley N°18.575. Ver fotografías N°s. 4, 5 y 6 del Anexo N° 1.

En efecto, las observaciones consignadas en el acápite II, Examen de la Materia Auditada, identificadas en los numerales 4 y 5, respecto al almacenamiento de barras de acero sin ajustarse a normativa y radier de base de hormigón con presencia de grietas, respectivamente, se dan por subsanadas, atendida la información proporcionada por el Servicio.

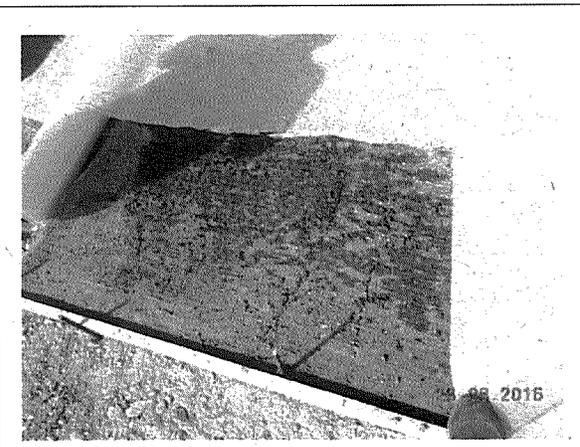
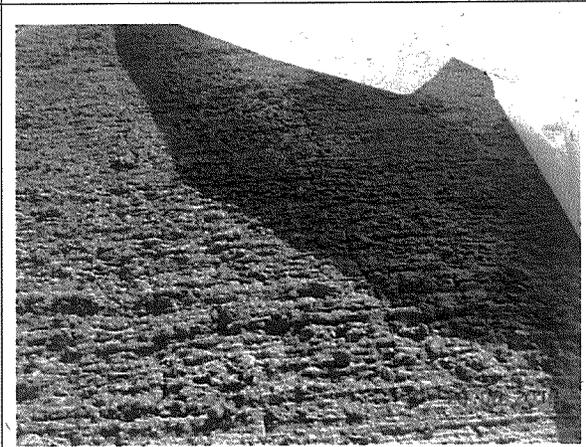
<p>Fotografía N° 5: Radier base de hormigón de los pavimentos de baldosas con presencia de grietas.</p>	<p>Fotografía N° 6: Radier base de hormigón de los pavimentos de baldosas con presencia de grietas.</p>

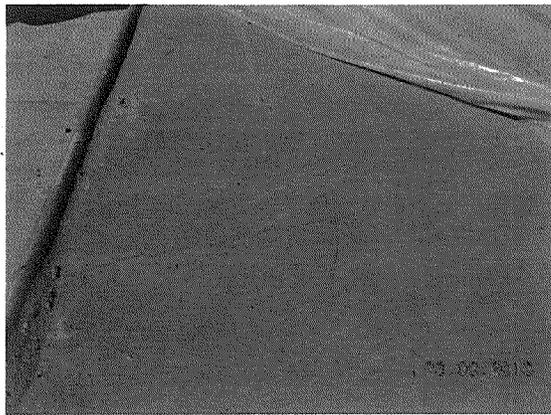
El pavimento de hormigón pigmentado de la ciclobanda se encuentra agrietado en el tramo 5 de la obra, contraviniendo lo dispuesto en el punto 4.3 de las Especificaciones Técnicas Especiales, que indica que "...será responsabilidad del contratista que esta dosificación permita un adecuado curado de los hormigones, sin que presenten grietas o fisuras de retracción de fraguado"; así como también las técnicas y al arte de la construcción, según lo dispuesto en el artículo 5.5.1 de la OGUC, y el precitado principio de control contenido en los artículos 3° y 11 de la ley N°18.575. Ver fotografías N°s. 7, 8 y 9 del Anexo N° 1.

Fotografía N° 7: Pavimento de hormigón pigmentado de la ciclobanda se encuentra agrietado.

7. En relación a la observación señalada en el acápite II, Examen de la Materia Auditada, numeral 6, sobre pavimento de hormigón de ciclobanda agrietado, corresponde que la DOP instruya al contratista para que todos aquellos tramos dañados sean retirados y ejecutados nuevamente, debiendo remitir a esta Contraloría Regional, en un plazo no superior a 60 días hábiles, los antecedentes que acrediten la ejecución de dichas obras de reparación, lo que será validado en la etapa de seguimiento del presente informe (C).

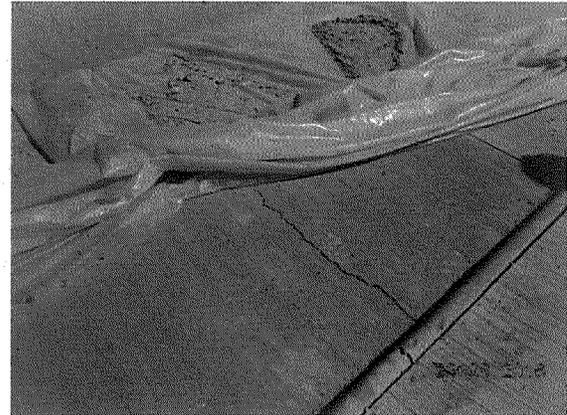
Fotografía N° 8: Pavimento de hormigón pigmentado de la ciclobanda se encuentra agrietado.

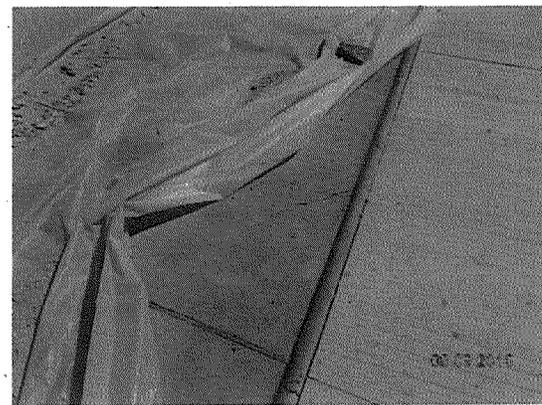
Fotografía N° 9: Pavimento de hormigón pigmentado de la ciclobanda se encuentra agrietado.

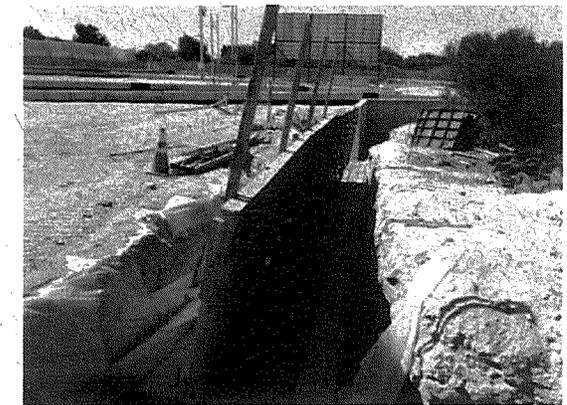
Fotografía N° 10: Enfierradura de muro de contención del tramo 2 con gran presencia de óxido.

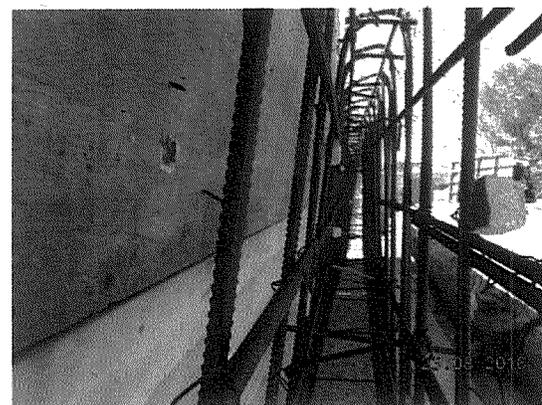
Fotografía N° 11: Enfierradura de muro de contención del tramo 2 con gran presencia de óxido.

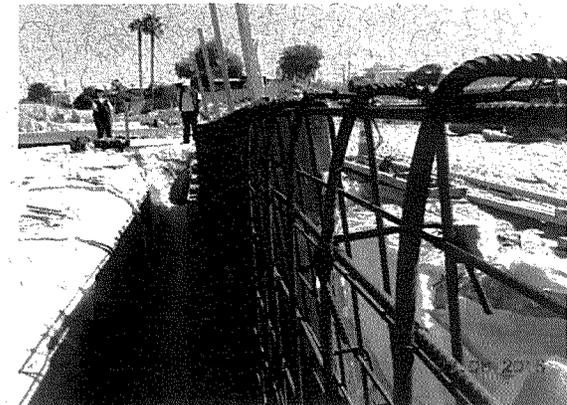
Fotografía N° 12: Enfierradura de muro de contención del tramo 2 con gran presencia de óxido.

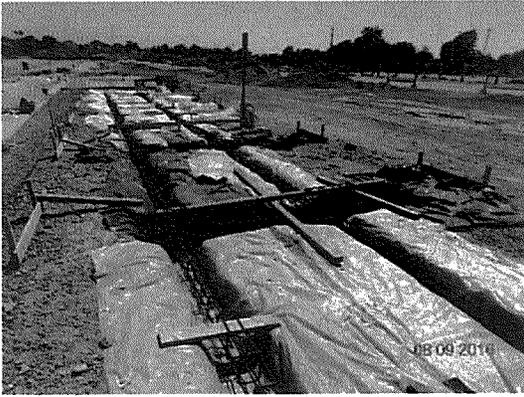
Fotografía N° 13: Enfierradura de fundaciones de los sombreaderos con gran presencia de óxido.

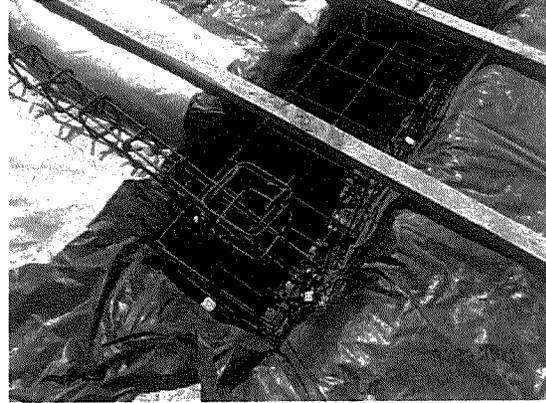
Fotografía N° 14: Enfierradura de fundaciones de los sombreaderos con gran presencia de óxido.

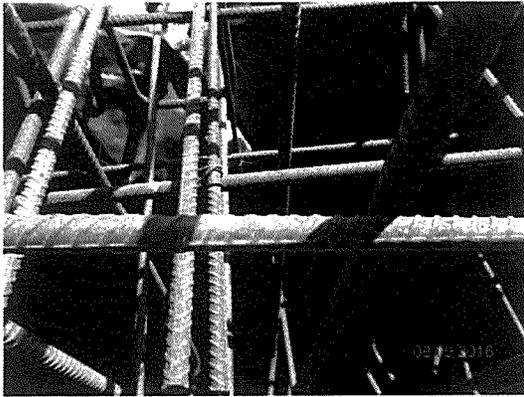
Fotografía N° 15: Enfierradura de fundaciones de los sombreaderos con gran presencia de óxido.

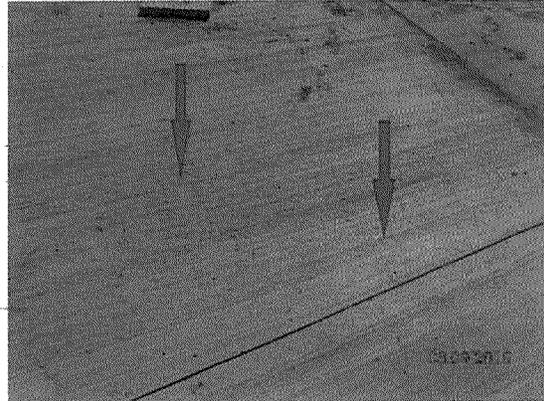
El pavimento de hormigón a la vista de varios sectores de la obra se encuentra agrietado, contraviniendo lo dispuesto en el punto 3.7.1 de las ETE, que indica que "...será responsabilidad del contratista que esta dosificación permita un adecuado curado de los hormigones, sin que presenten grietas o fisuras de retracción de fraguado"; así como también las técnicas y al arte de la construcción, según lo dispuesto en el artículo 5.5.1 de la OGUC, y el precitado principio de control contenido en los artículos 3° y 11 de la ley N° 18.575. Ver fotografías N°s. 16 a la 19 del Anexo N° 1.

Fotografía N° 16: Pavimento de hormigón a la vista agrietado.

9. En lo concerniente a la observación consignada en el acápite II, Examen de la Materia Auditada, numeral 8, sobre pavimento de hormigón a la vista agrietado, se deberá remitir a este Organismo Fiscalizador la documentación que acredite que las demoliciones y reposiciones informadas hayan sido terminadas en su totalidad, dentro de un plazo de 60 días hábiles a contar de la recepción del presente informe final, lo que será revisado por la Unidad de Seguimiento de la Contraloría Regional de Atacama (C).

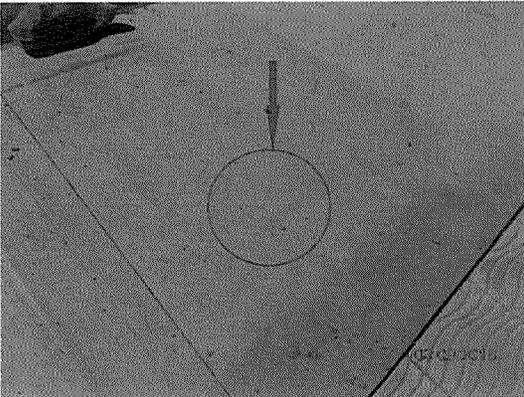
Fotografía N° 17: Pavimento de hormigón a la vista agrietado.

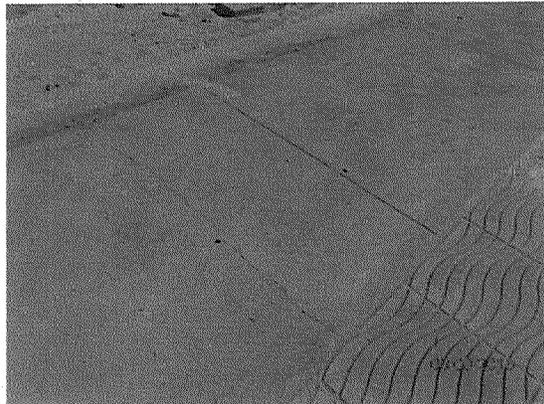
Fotografía N° 18: Pavimento de hormigón a la vista agrietado.

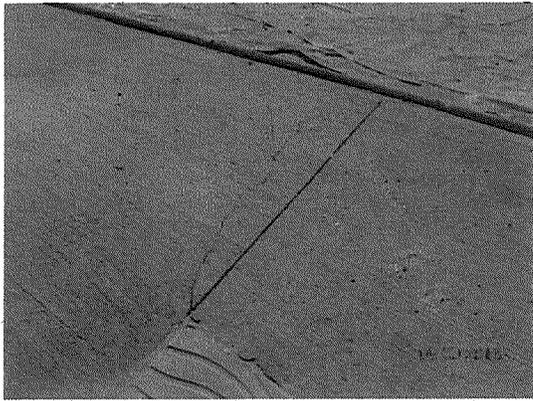
Fotografía N° 19: Pavimento de hormigón a la vista agrietado.

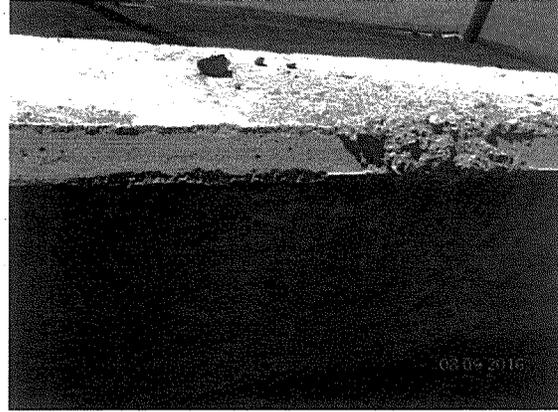
Los muros de contención M1 y M8 del tramo 2 del proyecto se encuentran agrietados en varios sectores, contraviniendo lo dispuesto en el punto 3.3 de las ETE, que señala que "...será responsabilidad del contratista que esta dosificación permita un adecuado curado de los hormigones, sin

que presenten grietas o fisuras de retracción de fraguado"; así como también las técnicas y al arte de la construcción, según lo dispuesto en el artículo 5.5.1 de la OGUC, y el precitado principio de control contenido en los artículos 3° y 11 de la ley N°18.575. Ver fotografías N°s. 20 a la 26 del Anexo N° 1.

Fotografía N° 22: Muro de contención M1 agrietado.

10. Respecto a la observación indicada en el acápite II, Examen de la Materia Auditada, numeral 9, sobre muros de contención de hormigón armado agrietados, dicha Entidad Pública deberá remitir a este Organismo Fiscalizador la documentación que acredite haber efectuado su propia evaluación técnica de las fisuras en los términos expuestos en el cuerpo del presente documento, ampliado también al sector del muro M8 afectado, dentro de un plazo de 60 días hábiles a contar de la recepción del presente informe, lo que será verificado en la etapa de seguimiento (C).

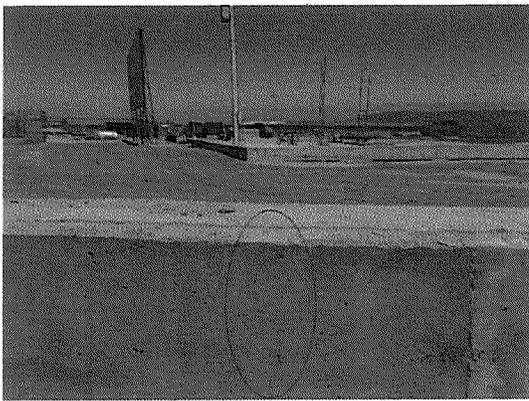
Fotografía N° 23: Muro de contención M1 agrietado.

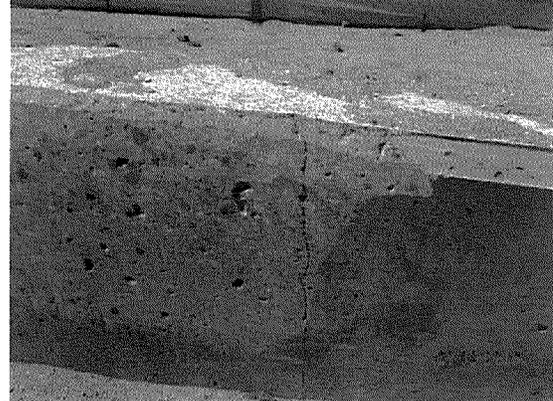
Fotografía N° 24: Muro de contención M1 agrietado.

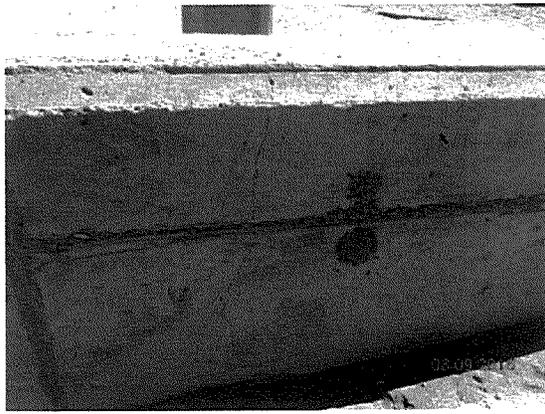
Fotografía N° 25: Muro de contención M8 agrietado.

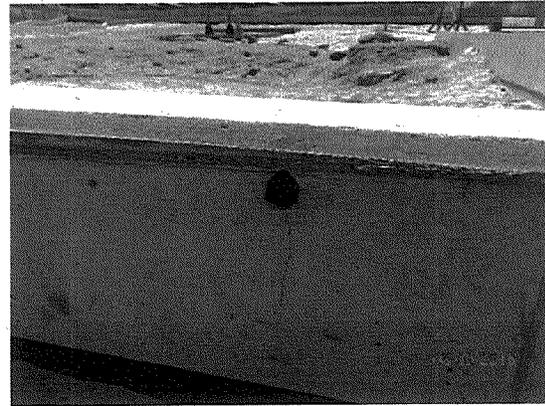
Fotografía N° 26: Muro de contención M8 agrietado.

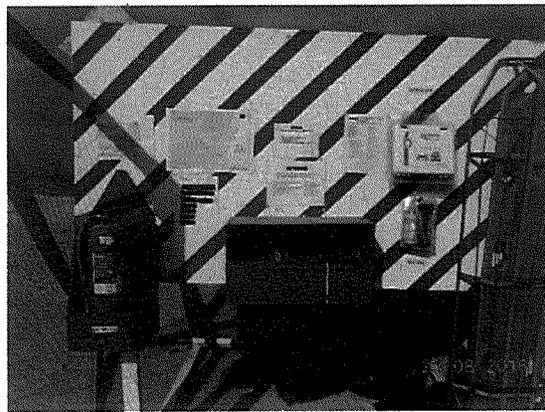
Fotografía N° 27: Extintor a la intemperie en el tramo 2, sin puerta de vidrio en su gabinete.

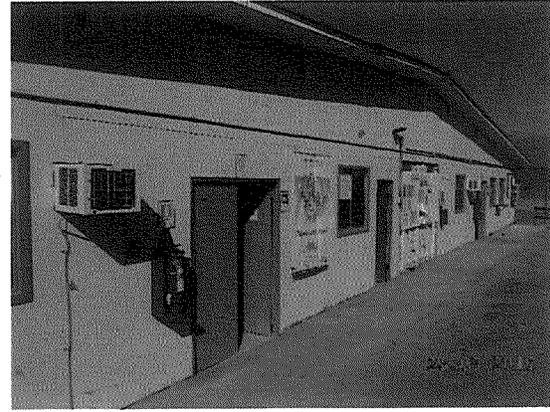
Fotografía N° 28: Extintor a la intemperie en la instalación de faena, sin puerta de vidrio en su gabinete.

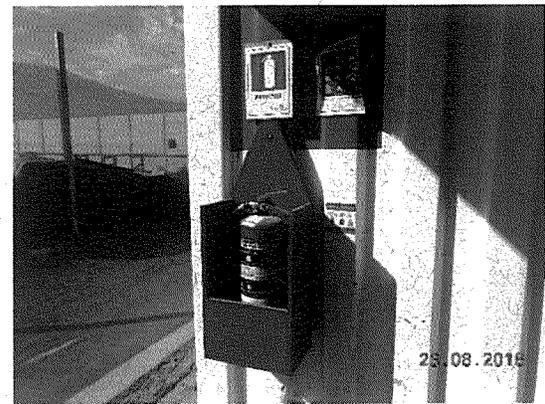
Fotografía N° 29: Extintor a la intemperie en la instalación de faena, sin puerta de vidrio en su gabinete.

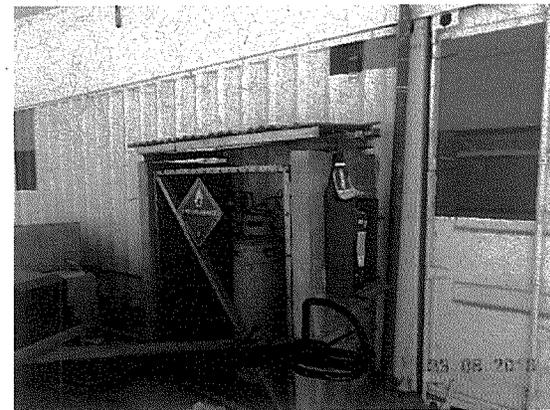
Fotografía N° 30: Extintor a la intemperie en la instalación de faena, sin puerta de vidrio en su gabinete.
