INFORME FINAL N° 562, DE 2017,  
SOBRE INSPECCIÓN A LA OBRA:  
"CONSTRUCCIÓN Y MEJORAMIENTO  
INFRAESTRUCTURA PORTUARIA LAGO  
GENERAL CARRERA: PUERTO IBÁÑEZ, XI  
REGIÓN", EJECUTADA POR LA  
DIRECCIÓN DE OBRAS PORTUARIAS DE  
LA REGIÓN DE AYSÉN DEL GENERAL  
CARLOS IBÁÑEZ DEL CAMPO.

INFORME FINAL N° 562, DE 2017,  
SOBRE INSPECCIÓN A LA OBRA:  
"CONSTRUCCIÓN Y MEJORAMIENTO  
INFRAESTRUCTURA PORTUARIA LAGO  
GENERAL CARRERA: PUERTO IBÁÑEZ,  
XI REGIÓN", EJECUTADA POR LA  
DIRECCIÓN DE OBRAS PORTUARIAS  
DE LA REGIÓN DE AYSÉN DEL  
GENERAL CARLOS IBÁÑEZ DEL  
CAMPO.

Nombre del contrato	Construcción y Mejoramiento Infraestructura Portuaria Lago General Carrera: Puerto Ibáñez, XI Región.
Mandante	Ministerio de Obras Públicas.

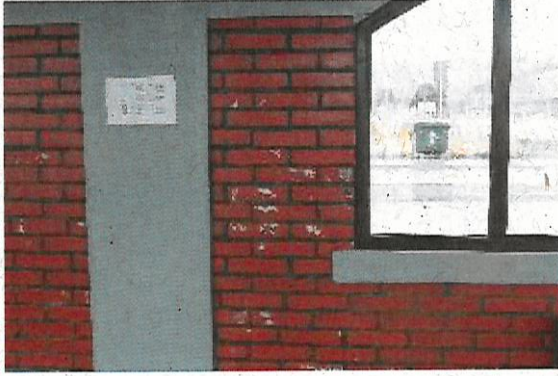
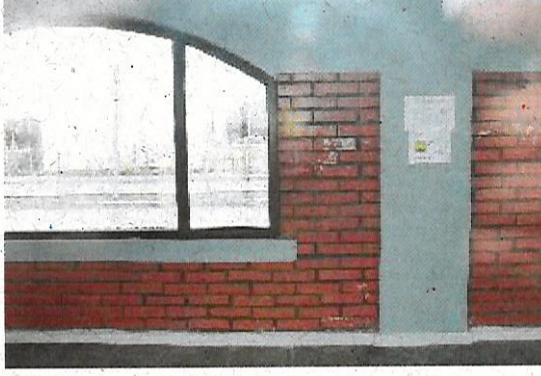
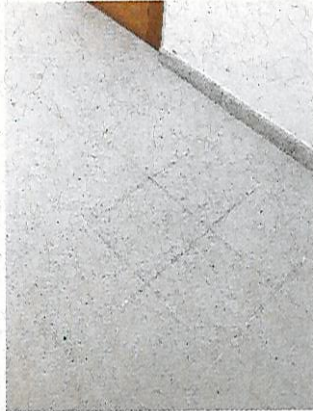
N°	PARTIDA/ ACTIVIDAD/ MATERIA	DETALLE	HALLAZGO	NORMA VULNERADA	RESPALDO
1.	2.2.1.8 Muro de albañilería. 2.2.2.6 Revestimie ntos cerámicos.	El proyecto consulta principalmente como envolvente un muro de albañilería doble hilera. Aparejados en soga en la fábrica exterior y aparejo pandereta en fábrica interior. Cerámico formato 20 cm. x 30 cm., línea Lisos de Cordillera o similar. Se instalarán desde el NPT hasta el nivel de cielo y en los rasgos. Las palmetas serán dispuestas en forma "apaisada", según se indica en fachadas interiores de arquitectura de baños, detalladas en AR-08.	Existe floración de humedad en los muros de albañilería del tinglado y en los revestimientos cerámicos del refugio de pasajeros.	Artículo 142 del decreto N° 75, de 2004, del Ministerio de Obras Públicas, Reglamento para Contratos de Obras Públicas, en el cual se establece que el contratista debe ejecutar los trabajos con arreglo a las bases administrativas, especificaciones técnicas, planos generales y de detalle, perfiles y pliego de condiciones del proyecto. Dichos antecedentes se interpretarán siempre en el sentido de la mejor y más perfecta ejecución de los trabajos, conforme a las reglas de la técnica.	Anexo N° 2, fotografías N°s 1, 2 y 3.

Fotografía N° 1 – 13/07/2017: Humedad en muros de albañilería.	Fotografía N° 2 – 13/07/2017: Humedad en muros de albañilería.

Fotografía N° 3 – 13/07/2017: Humedad en pavimentos cerámicos.	Fotografía N° 4 – 01/02/2017: Inodoro de baño de discapacitados.

RESPUESTA DEL SERVICIO	Sin respuesta.			
	CONCLUSIÓN	Efectuar las reparaciones pertinentes en los muros de albañilería del tinglado y en los revestimientos cerámicos del refugio de pasajeros, que eliminen la floración de humedad en los citados paramentos, debiendo remitir los antecedentes de respaldo en un plazo máximo de 60 días hábiles contados desde la recepción de este informe, lo que será verificado en la etapa de seguimiento al presente Informe Final. (MC)

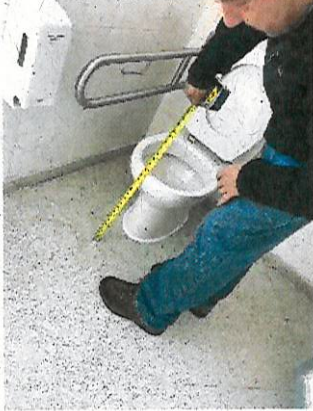
2.	2.2.3.12 Accesorios / baños y artefactos sanitarios.	En esta partida se incluye el suministro y la instalación para todos los accesorios y artefactos sanitarios requeridos en los baños del refugio de pasajeros y del tinglado.	Se constató que la altura del asiento del inodoro del baño de discapacitados, medida desde el nivel de piso terminado, corresponde a 0,39 m, lo que incumple con lo solicitado en la normativa.	Artículo 4.1.7, numeral 6, letra c), de Ordenanza General de Urbanismo y Construcciones (OGUC), aprobada por el decreto N° 47, de 1992, del Ministerio de Obras Públicas, que señala, en lo que interesa, que la altura de asiento del inodoro será de 0,46 m a 0,48 m, medida desde el nivel de piso terminado.	Anexo N° 2, fotografías N° 4.
	RESPUESTA DEL SERVICIO	Sin respuesta.			
	CONCLUSIÓN	Instalar un inodoro del baño de discapacitados que cumpla con la altura solicitada en la normativa pertinente, en un plazo máximo de 60 días hábiles contados desde la recepción de este informe, lo que será verificado en la etapa de seguimiento al presente Informe Final. (MC)

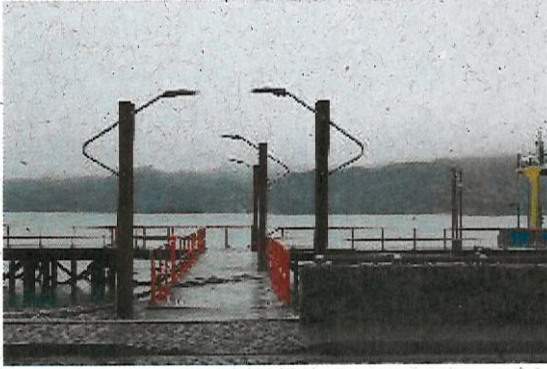
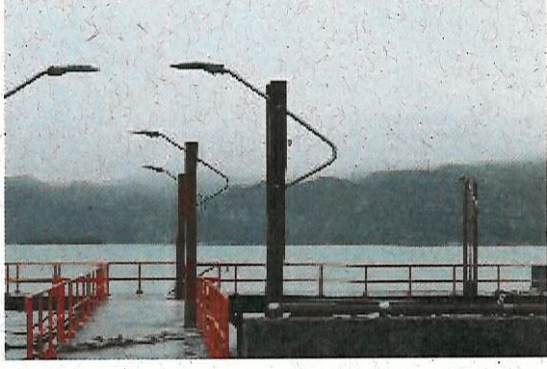
3.	2.2.3.7 Iluminación exterior.	En esta partida se incluye el suministro y la instalación de todas las luminarias exteriores y adicionales requeridas en la explanada.	Algunos de los postes de madera de coigüe que soportan las luminarias exteriores de sodio, se	Lo anterior, incumple el artículo 142 del decreto N° 75, de 2004, del Ministerio de Obras Públicas, Reglamento para Contratos de Obras Públicas, en el cual se establece que el contratista debe ejecutar los trabajos con arreglo a las	Anexo N° 2, fotografías N°s 5 y 6.

N°	PARTIDA/ ACTIVIDAD D/ MATERIA	DETALLE	HALLAZGO	NORMA VULNERADA	RESPALDO
			observan encurvados.	bases administrativas, especificaciones técnicas, planos generales y de detalle, perfiles y pliego de condiciones del proyecto. Dichos antecedentes se interpretarán siempre en el sentido de la mejor y más perfecta ejecución de los trabajos, conforme a las reglas de la técnica.	
	RESPUESTA DEL SERVICIO	Sin respuesta.			
	CONCLUSIÓN	Realizar las reparaciones pertinentes o el cambio de los postes defectuosos, debiendo remitir los antecedentes de respaldo en un plazo máximo de 60 días hábiles contados desde la recepción de este informe, lo que será verificado en la etapa de seguimiento al presente Informe Final. (MC)

Fotografía N° 5 – 13/07/2017: Pilares de luminarias exteriores encorvados.	Fotografía N° 6 – 13/07/2017: Pilares de luminarias exteriores encorvados.

I.3	Postes de madera de coigue.	Realizar las reparaciones pertinentes o el cambio de los postes defectuosos, debiendo remitir los antecedentes de respaldo en un plazo máximo de 60 días hábiles contados desde la recepción de este informe.	MC: Medianamente compleja.			
II.1	Modificación de obras.	Remitir a la Unidad de Seguimiento de la Fiscalía de la Contraloría General de la República, en un plazo máximo de quince días hábiles contado desde la recepción del presente Informe Final, una copia del acto administrativo que da origen al	AC: Altamente compleja.
