**Número de informe: 86/2018
11 de junio de 2018**

INFORME FINAL N° 86, DE 2018, SOBRE
INSPECCIÓN A LAS OBRAS DEL
CONTRATO "REPOSICIÓN CALETA
CAVANCHA, IQUIQUE - TERCER
LLAMADO"

IQUIQUE, 11 JUN 2018

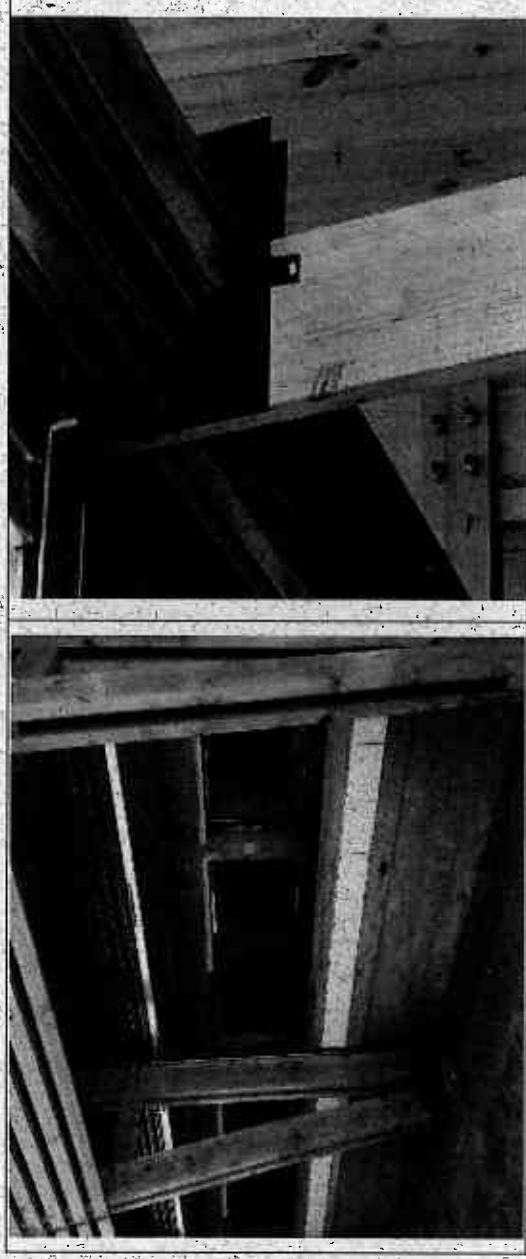
- Se constató que las partidas "Suministro e instalación de cortinas metálicas", y "Panel eléctrico soldado" habían sido aprobadas en un 100% y sin embargo, estas aún no estaban completamente terminadas. El servicio en lo sucesivo, deberá instruir a sus inspectores fiscales que cuando procedan a aprobar partidas de obras estas se encuentren completamente ejecutadas e instaladas. Respecto de las obras faltantes, en la partida de cortinas metálicas, esa entidad deberá en un plazo no superior a 60 días hábiles contados desde el día siguiente a la recepción del presente informe, adjuntar los respaldos necesarios que comprueben la ejecución total del cajón metálico y de la fijación de las banderolas, lo que será verificado por la Unidad de Apoyo al Cumplimiento de esta Entidad de Control.

Fotografía N° 1: Cortinas metálicas: ausencia de Cajón metálico y de zócalo de terminación.
Fecha fotografía: 22-02-2018.

Fotografía N° 2: Cortinas metálicas: Detalle de instalación de las banderolas.
Fecha fotografía: 22-02-2018.

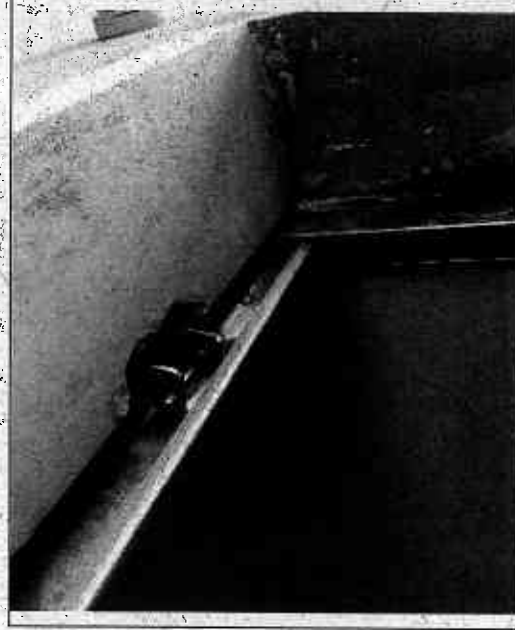
Nº	4
PARTIDA / MATERIA	
DETALLE	Respecto a las cortinas CMI ubicadas específicamente en el eje L del plano AR-09, en las bodegas 1 al 6, presentaban una terminación defectuosa en el cierre de ella, puesto que al levantar la cortina topaba con la viga superior del muro.
HALLAZGO	
NORMA VULNERADA	
RESPALDO	-Fotografía N° 3 del anexo N° 2 -Lamina N°1 del anexo N° 2
RESPUESTA DEL SERVICIO	metálicas, sin embargo, se ha instalado una pieza de tope en las guías de las cortinas, con el fin de detener el recorrido de éstas final, acreditar los respaldos antes de impactar el vano de la ventana necesarios que comprueben la ejecución total de los cajones metálicos y el detalle de la correcta fijación de las banderolas (C). No obstante lo anterior y respecto a las cortinas CMI ubicadas específicamente en el eje L del plano AR-09 en las bodegas 1 al 6, la observación se subsana.
CONCLUSION

Fotografía N° 3: Cortinas metálicas: detalle del cierre metálico topando con la viga superior del muro.
Fecha fotografía: 22-02-2018

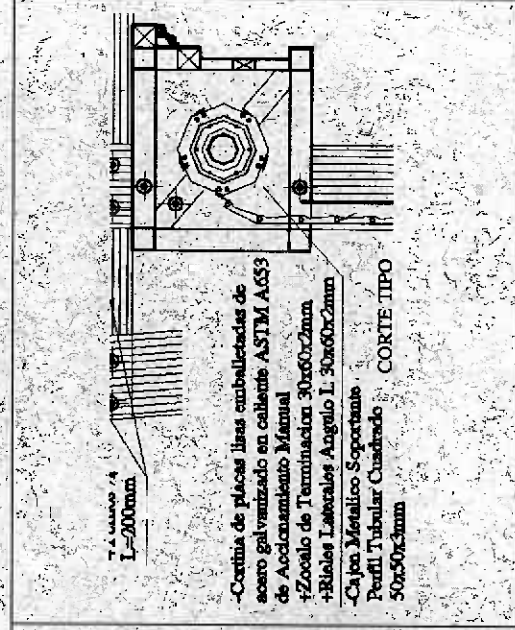
Lámina N° 1: detalle de los elementos de la cortina metálica, junto al anclaje de la banderola. Plano AR-20
Detalles Constructivos 1.

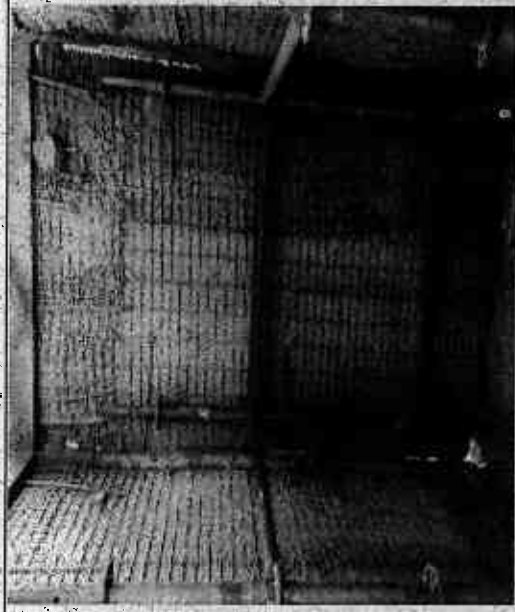
Nº	PARTIDA/ MATERIA	DETALLE	HALLAZGO	NORMA VULNERADA	RESPALDO	RESPUESTA DEL SERVICIO	CONCLUSION
5	3.1.12.1 Panel Electro soldado	Esta partida debe pagarse una vez que se encuentre ejecutada	Durante la visita efectuada el 22 de febrero de 2018 por esta Entidad de Control, se advirtió que la partida "Panel Electro soldado" no se encontraba ejecutada en un 100% y sin embargo, esta se pagó totalmente en el estado de pago N°10, de fecha 29 de diciembre de 2017. A mayor abundamiento, todavía quedaban pendientes los revestimientos de la capa de mortero cemento-arena de 2 a 3 cm de espesor ubicado en el muro exterior en el eje 17 del primer nivel y muros entre los ejes 15 y 16 del 2do Nivel, ambos del edificio del Area de Administración y Casino, del plano ES-05 de estructura.	El numeral 3.1.12.1 Panel Electro Soldado, de las ETE, señala el recubrimiento por ambas caras de la estructura tridimensional, con una capa de mortero cemento-arena de 2 a 3 cm de espesor. A su vez, señala que el pago de la partida se efectuará según el avance de las obras ejecutadas a enterá, satisfacción de la IFO.	-Fotografías N°s 4 al 6 del anexo N° 2	En su respuesta el servicio reconoce lo observado, sin embargo, indica que estas obras observadas correspondían a una cantidad que no estaba provista dentro de la ubicación entregada por la empresa en su oferta, por lo que en el estado de pago N°10 pagadas fueron correspondan a las cantidades contratadas. A la fecha se encuentra totalmente terminada.	Las argumentaciones presentadas por esa entidad no permiten subsanar lo observado, el servicio en lo sucesivo, verificar que la inspección fiscal valide que las partidas pagadas correspondan a lo efectivamente ejecutado de acuerdo a los planos del proyecto (MC)

Fotografía N° 4: Ausencia de revestimiento de mortero en muros del 2do nivel del área de comedores y administración.
Fecha fotografía: 23-02-2018

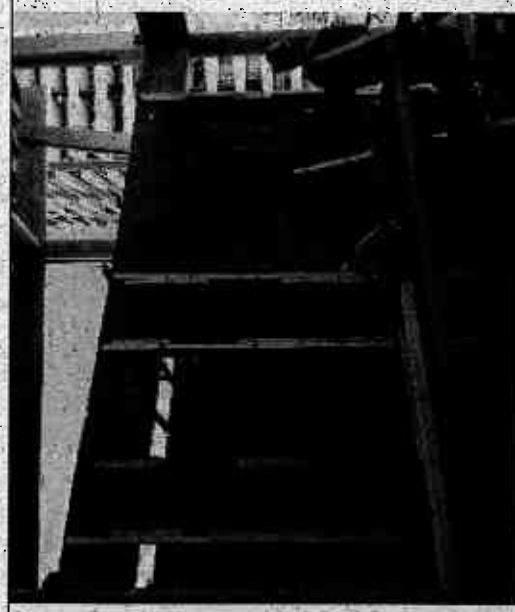
Fotografía N° 5: Ausencia de revestimiento de mortero en muros del 2do nivel del área de comedores y administración.
Fecha fotografía: 23-02-2018

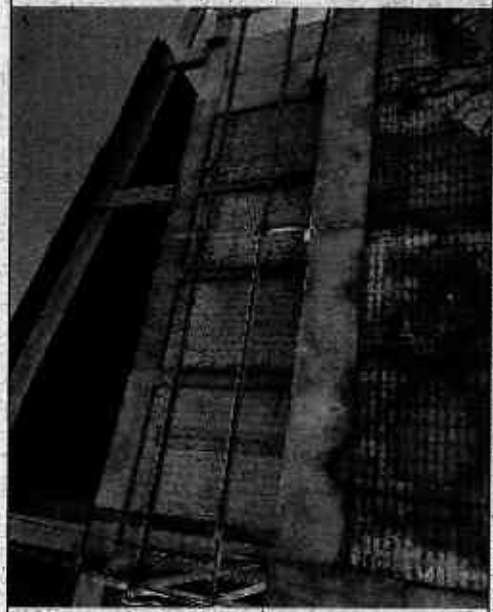
Fotografía N° 6: Ausencia de revestimiento de mortero en muros exteriores del 1er y 2do nivel del área de comedores y administración.
Fecha fotografía: 23-02-2018

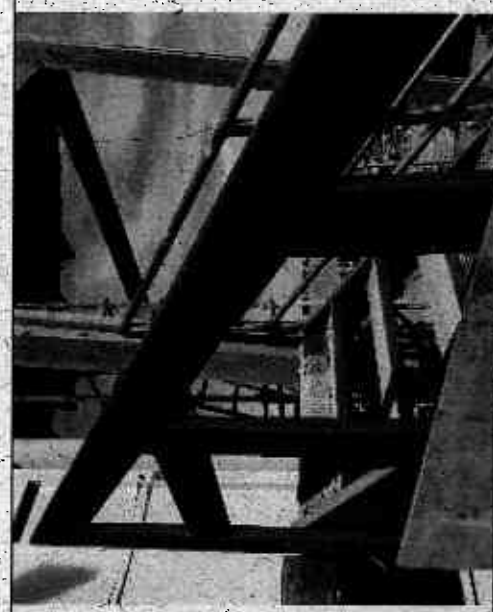
N°	PARTIDA / MATERIA	DETALLE	HALLAZGO	NORMA VULNERADA	RESPALDO	RESPUESTA DEL SERVICIO	CONCLUSION
6	Estructura metálica escalera	La estructura conforme a los perfiles metálicos señalados en el plano de estructura ES-10 Escaleras y ETE se debe ejecutar conforme a lo detallado en planos y ETE	Se advirtió que el panel divisorio de la escala ubicada en el lado norte del edificio de Administración y Casino, no se construyó conforme a los perfiles metálicos señalados en el plano de estructura ES-10 Escaleras y ETE. La letra C. De la ejecución e inspección, de las ETE, expresa que la Dirección de Obras Portuarias tiene el derecho de inspeccionar la faena de construcción con el objeto de verificar que los trabajos se ejecuten de acuerdo a lo señalado en el proyecto.	Plano de estructura ES-10 Escaleras y Detalles	-Fotografías Nos 7 y 8 del anexo N° 2	El servicio expresó que había una discordancia entre los planos de estructura y arquitectura, lo que al revisar en terreno las obras ejecutadas se advirtió una disminución en el ancho de escalera. Por lo tanto, dicha modificación fue para mantener las dimensiones señaladas en el artículo 4.2.10 de la OGUC y conforme a este tipo de cambios debe quedar constatado en los respectivos libros de obra u otro de obra que indiquen las bases, y con la aprobación de la inspección fiscal.	Sin perjuicio de lo expresado por el servicio, la observación se mantiene, puesto que dichas modificaciones arquitectónicas quedaron reflejadas en los libros de obra con la aprobación de la inspección fiscal. En lo sucesivo, este tipo de cambios debe quedar constatado en los respectivos libros de obra u otro de obra que indiquen las bases, y con la aprobación de la inspección fiscal. (MC)

Fotografía N° 7: Estructura metálica esca era lado norte Edificio Comedores y Administración.
Fecha fotografía: 28-02-2018

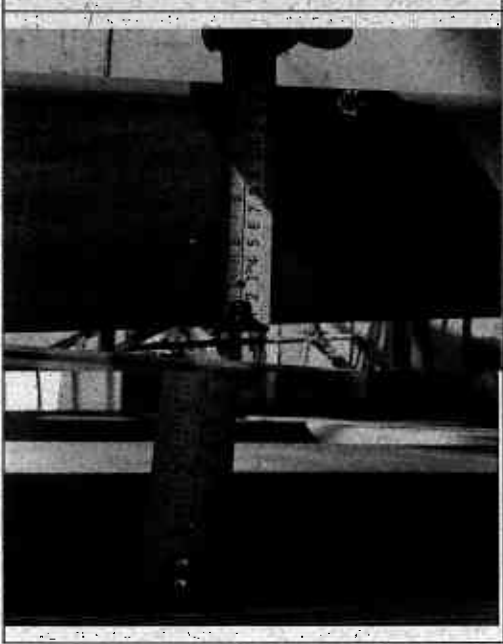
Fotografía N° 8: Detalle de la dimensión de la estructura de escalera 150x50.
Fecha fotografía: 28-02-2018

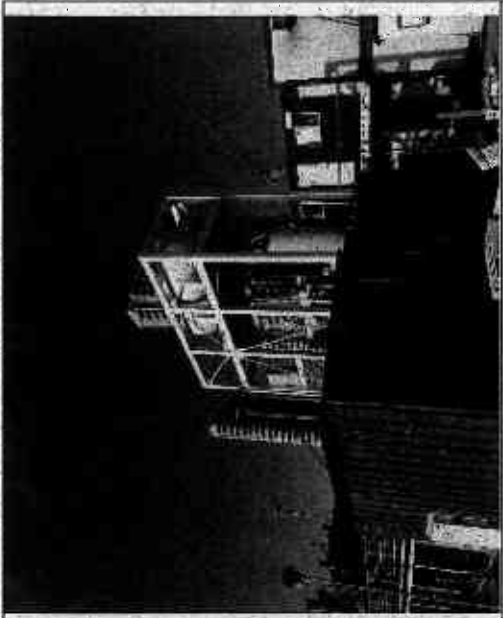
Fotografía N° 9: Vista de la fábrica de hielo.
Fecha fotografía: 28-02-2018

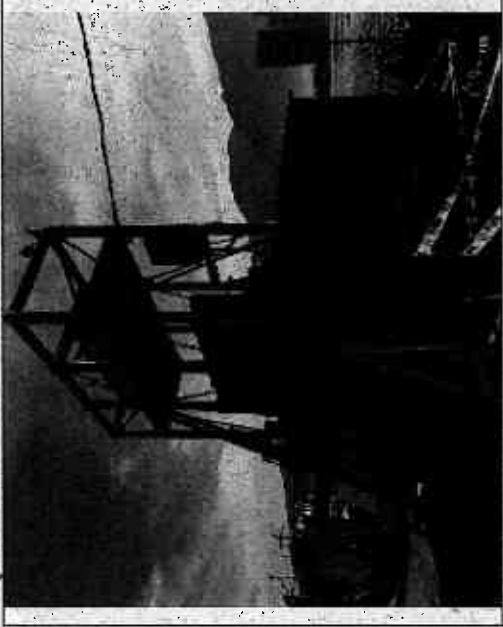
Fotografía N° 10: Vista de la fábrica de hielo.
Fecha fotografía: 28-02-2018

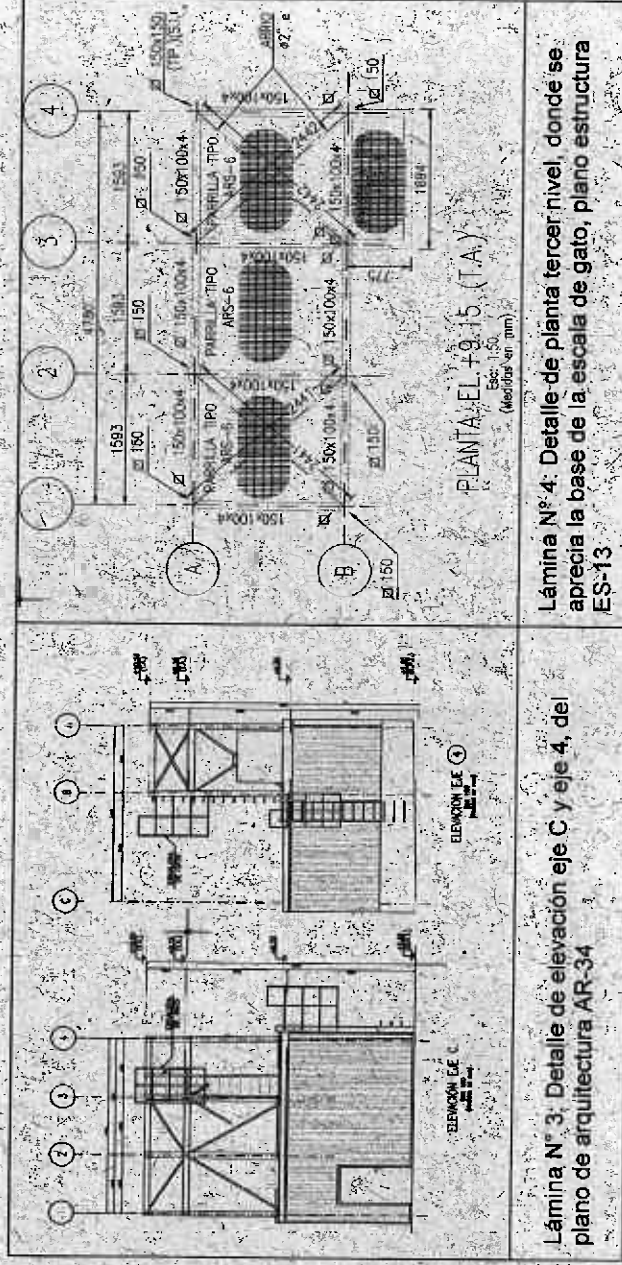
CONCLUSION	RESPUESTA DEL SERVICIO	RESPALDO	NORMA VULNERADA	HALLAZGO	DETALLE	PARTIDA/ MATERIA	N°
Considerando lo indicado por el servicio y verificadas las fotografías de respaldo donde se advierte la colocación de la escalera de gato que provocó la remoción de estas escaleras por el tiempo necesario. A la fecha se encuentran instaladas.	El servicio indicó que las escaleras de gato fueron instaladas en el momento que se ejecutaron las partidas 4.1.7 y 4.1.8. Agrega fotografías de respaldo donde se advierte la colocación de la escalera de gato y rejilla de piso, la remoción de estas escaleras por el tiempo necesario. A la fecha se encuentran instaladas.	Fotografías Nos 9 y 10 del anexo N° 2 Laminas Nos 2 al 4 del anexo N° 2	Numerales 4.1.7 y 4.1.8 de las ETE señalan que los pagos de estas partidas se efectuarán de acuerdo al avance de las obras ejecutadas a plena conformidad del IFO.	Se advirtió que, en la fábrica de hielo, no se ejecutaron las escaleras de gato dispuestas para subir al segundo y tercer nivel de la estructura; ni tampoco la base de la estructura descansó -rejilla de piso- para el tercer nivel, no cumpliendo de esta forma lo detallado en los planos de arquitectura AR-34 Detalles de fábrica de hielo, y de estructura ES-13 Edificio Y Fundación.	4.1. Fabrica de Hielo 4.1.7 Suministro e Instalación de Estructura Metálica 4.1.8 Suministro e Instalación de Parrilla Metálica	8

Lámina N° 3: Detalle de elevación eje C y eje 4, del plano de arquitectura AR-34

Lámina N° 4: Detalle de planta tercer nivel, donde se aprecia la base de la escala de gato, plano estructura ES-13

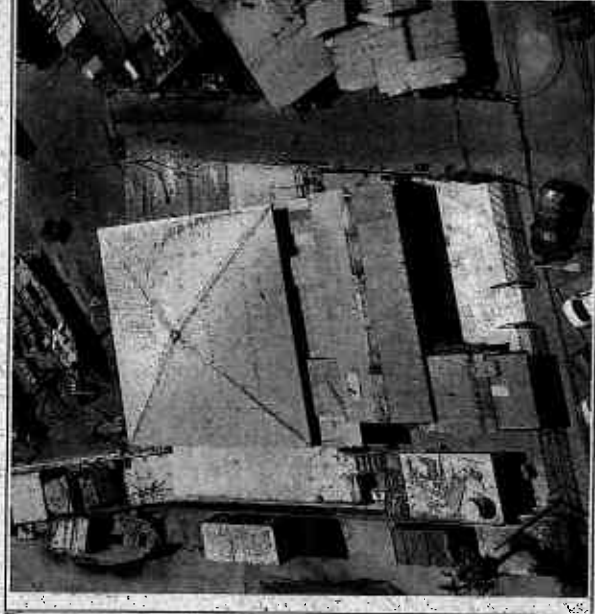
Fotografía N° 11: Estructura sombradero existente. Foto entregada por la Dirección de Obras Portuarias

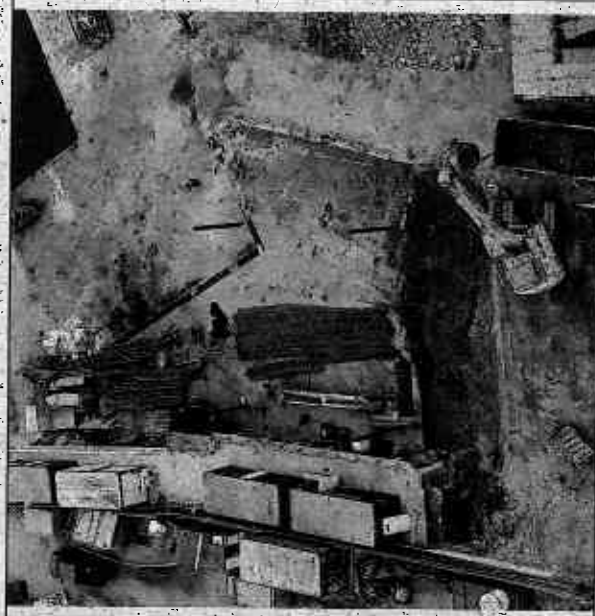
Fotografía N° 12: Sombradero retirado. Foto entregada por la Dirección de Obras Portuarias

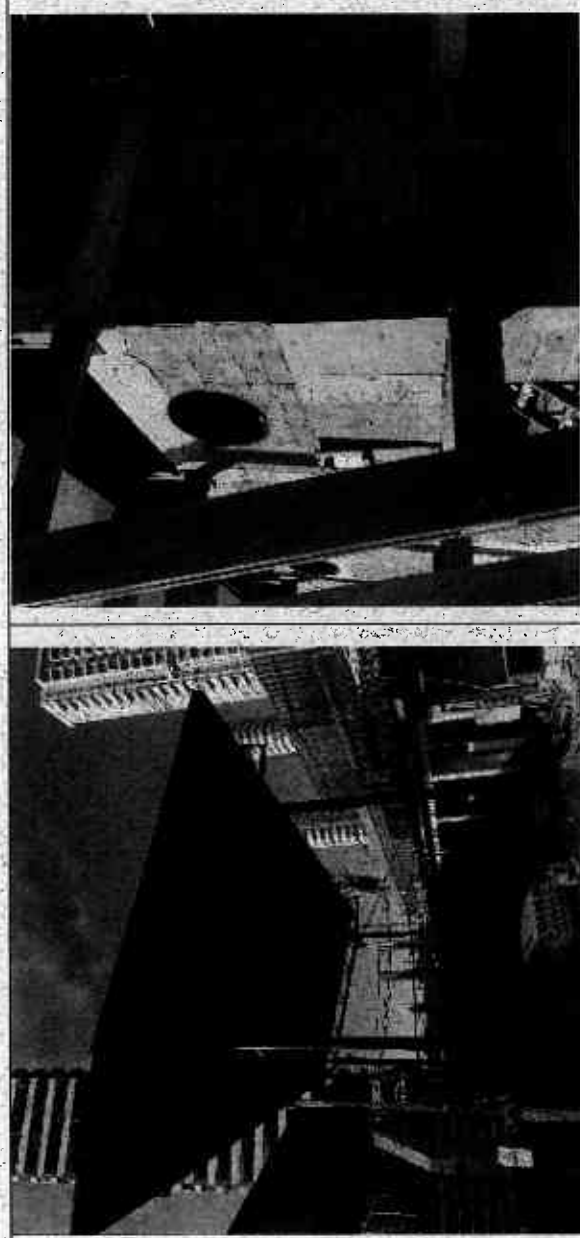
Nº	PARTIDA / MATERIA	DETALLE	HALLAZGO	NORMA VULNERADA	RESPALDO	RESPUESTA DEL SERVICIO	CONCLUSIÓN
9	Pletinas de anclaje	Las pletinas de anclajes deben quedar correctamente instaladas	<p>Se advirtió que existían algunos anclajes que no estaban correctamente instalados o la solución del tipo de pletina no era la correcta.</p> <p>Al respecto, no hay consulta por parte del contratista del tipo de anclaje a instalar en los encuentros entre las vigas y pilares de madera laminada y las esquinas de las vigas de hormigón armado.</p> <p>A su vez tampoco existe alguna aclaración por parte del IFO en libro de obras, del tipo de pletina a utilizar, teniendo en cuenta que visó en conformidad las obras ejecutadas.</p> <p>La ubicación de estas pletinas, se encuentran:</p> <ul style="list-style-type: none">- Entre los ejes 12 y W, sector edificio Administración y Casino- Entre los ejes 16 y W, sector edificio	<p>En letra B. Documentación de las ETE, señala que la Empresa Contratista deberá revisar la concordancia entre la información contenida en los planos del proyecto con las presentes ETE y con los demás documentos de la licitación, a fin de consultar e informar oportunamente a la Inspección Fiscal las dudas y discrepancias que se pudieran producir, dejando constancia de ellas en el Libro de Comunicaciones.</p> <p>En los numerales 2.1.9 Estructura metálica, flanges y uniones y 3.1.10 Conexiones y placas, de los sectores Pescadería y Administración respectivamente, se indica que el pago de esta partida se efectuará de acuerdo al avance de las obras ejecutadas a plena conformidad de la IFO.</p>	<p>Fotografías Nos 14 al 16 del anexo N° 2</p>	<p>El servicio reconoce lo observado, justificando que debido a que no existían planos de detalle de estos anclajes, y para no retrasar las obras de montaje se decidió instalar estas pletinas. Lo mismo ocurrió con los insertos, los que fueron ajustados en terreno durante su instalación. Los anclajes que estaban instalados de manera deficiente fueron corregidos por la empresa contratista y el detalle será incorporado en los planos de construcción de la obra.</p>	<p>Conforme a las fotografías de respaldo que proporcionó el servicio en su respuesta, se advierte la solución y modificación de las pletinas de anclaje, por lo tanto, se subsana la observación.</p>

Fotografía N° 13: Instalación nuevo sombreadero.
Fecha fotografía 28-02-2018

Fotografía N° 14: Pletinas de anclaje instalados entre los ejes 12 y W del sector de Administración y Casino.
Fecha fotografía: 28-02-2018

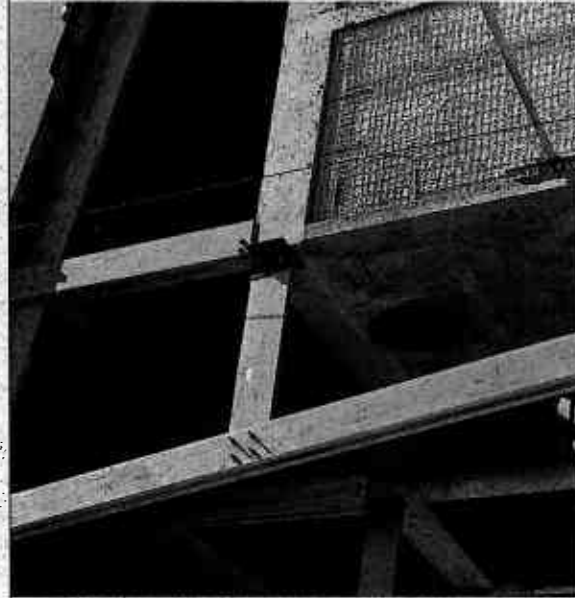
Fotografía N° 15: Pletina de anclaje ubicada entre los ejes 15 y W.
Fecha fotografía: 21-02-2018
